Repérage et élimination des polluants des ventilateurs-récupérateurs de chaleur

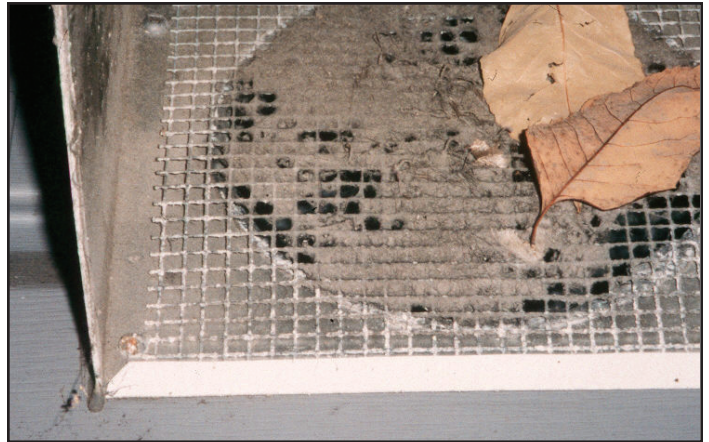
Figure 1 Entrée obstruée du VRC

Les capuchons des prises d'air frais situés à moins de 600 mm (24 po) au-dessus du niveau du sol étaient plus sales que ceux situés à 1 200 mm (48 po) au-dessus du niveau définitif du sol. Dans le cadre de l'étude, les capuchons de prises d'air situés à plus de 1 200 mm ne semblaient pas être aussi contaminés ou obstrués.

L'obstruction de la grille du capuchon d'une prise d'air frais (par des feuilles, des poils d'animaux ou d'autres débris) avait des effets différents sur les mouvements d'air selon que le VRC fonctionnait à bas et à haut régime. À bas régime, le mouvement d'air est demeuré presque le même avant et après l'enlèvement de l'obstruction. Lorsque

le VRC fonctionnait à haut régime, le mouvement d'air du côté alimentation était sévèrement restreint avant le nettoyage de la grille. Lors d'une obstruction partielle, le mouvement d'air d'extraction était pratiquement le double du mouvement d'air du côté alimentation. Un système fonctionnant ainsi dépressurise la maison.
